DR INŻ. ZOFIA SZWEDA

PRZYCZYNY USZKODZEŃ OKŁADZIN CERAMICZNYCH ORAZ METODY ZAPOBIEGANIA

Causes and methods of prevention of ceramic tile cladding damage ABSTRAKT » S. 42

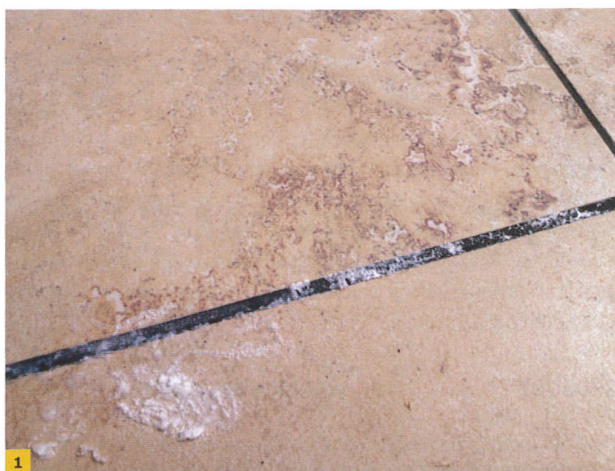
1

FOT. 1–4. Przykłady uszkodzeń: wyciśnięty przez spoinę polimer stanowiący składnik zaprawy klejowej (1), wilgotna, złuszczone zaprawa widoczna po zdemontowaniu płytki posadzkowej (2), biały nalot na okładzinie ceramicznej schodów zewnętrznych (3), zniszczona okładzina ceramiczna ścianki oporowej (4); fot.: Renoplast

Obecnie stosuje się zaprawy klejowe z dodatkami metylocelulozy. Dodatek polimeru poprawia wiele właściwości użytkowych zapraw: zwiększa urabialność, zwiększa retencję wody i zmniejsza szybkość jej odparowania, zwiększa przyczepność do podłoża budowlanych i elastyczność. Zastosowanie proszku redyspersyjnego z dodatkiem hydrofobowym pozwala na produkcję zapraw o dużej odporności na działanie wody i mrozu. Jednocześnie w wysokoalkalicznych układach cementowych wydzielający się w wyniku hydratacji cementu wodorotlenek wapnia prowadzi do częściowego rozkładu łańcuchów polimerowych. W wyniku procesu hydrolizy część żywicy polioctanowej ulega rozkładowi z utworzeniem rozpuszczalnego alkoholu poliwinylowego, a odszczepiony jon octanowy (CH_3COO^-) łączy się z kationem wapniowym i krystalizuje jako octan wapnia lub, w podwyższonej temperaturze, ulega dalszym reakcjom [7]. Można obserwować wyciśnięcie przez spoinę między płytkami polimeru będącego składnikiem zaprawy (FOT. 1) oraz rozwarstwienia zaprawy klejowej (FOT. 2).
