# Balkon bez usterek

## Obróbki blacharskie balkonów i tarasów

Dlaczego większość obróbek tak szybko niszczy korozja? Co możemy zrobić, aby temu zaradzić?

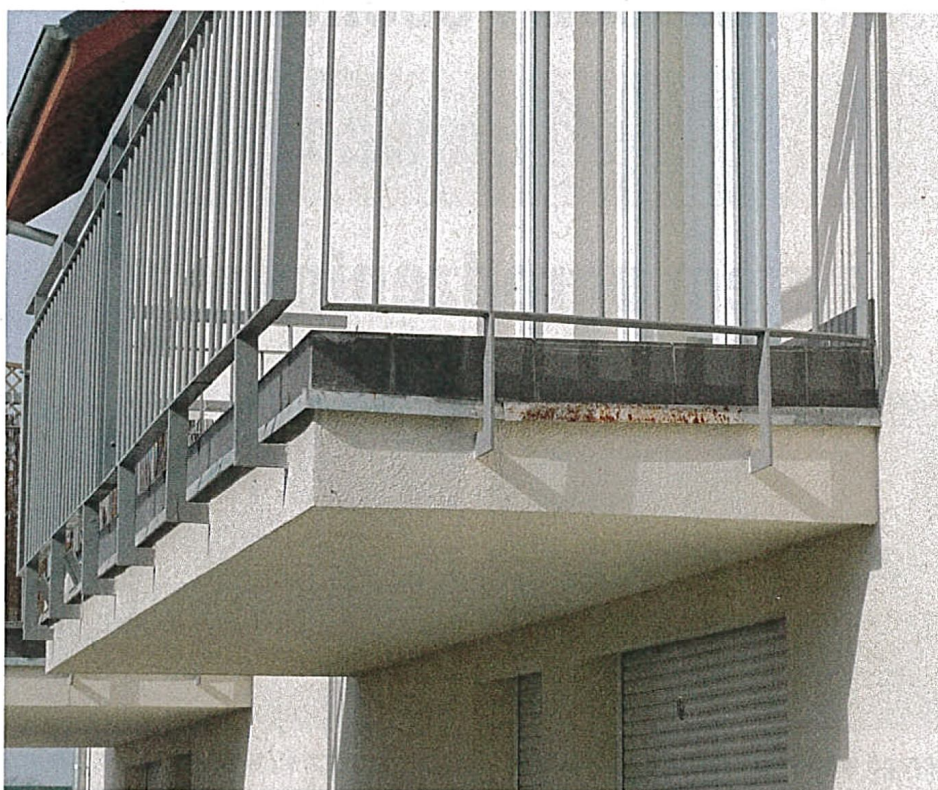
↑ Rdza atakuje obróbki na balkonach i tarasach nawet nowych budynków

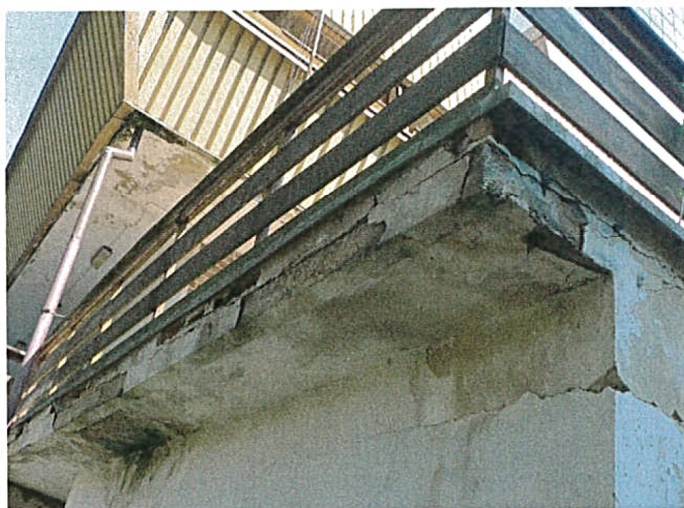
← Przecieki mogą doprowadzić nawet do zniszczenia części konstrukcyjnej

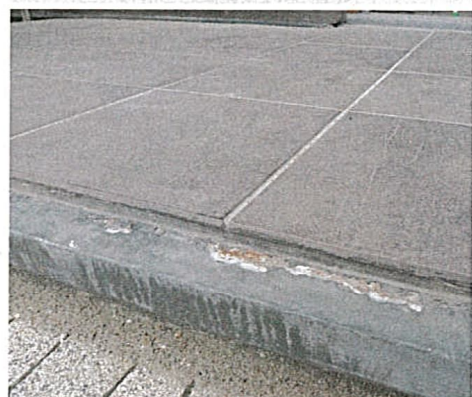
↑ Wilgoć i woda gromadzące się na nierównościach blachy powodują jej powolną degradację

Inną istotną przyczyną powodującą niszczenie blaszanych okapników balkonów i tarasów jest korozja blachy poza krawędzią posadzki. Okapnik powinien być ułożony ze spadkiem, aby nie gromadziła się na nim woda. Montuje się go mechanicznie do podkładu cementowego lub betonowego, którego powierzchnia nigdy nie jest idealnie równa (warunki techniczne odbioru robót budowlanych dopuszczają nierówności do 5 mm na dwóch metrach). Trudno jest zamontować wiotką blachę do nierównego podłoża. Można to wykonać, ale w praktyce jest to bardzo trudne. Nawet jeżeli się to uda i zostanie uformowany

spadek, to na powierzchni blachy często powstają niewielkie zastoiska wody, które w połączeniu ze związkami siarki i wapna tworzą mikroogniwa. Dochodzi do tak zwanej korozji elektrochemicznej. To zjawisko jest powodem powstawania ognisk korozji widocznych często na powierzchni okapników.
